Date, participants

Le dimanche 22 novembre 2009 matin. Participants :

Plan de situation

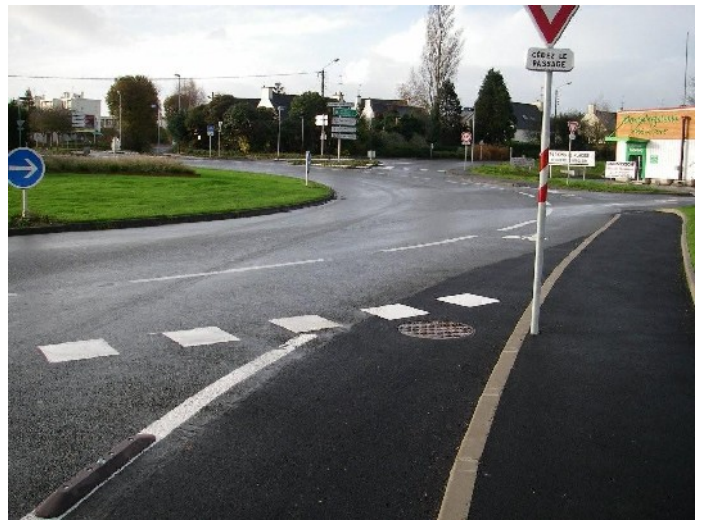
Connexion du boulevard Lafayette au rond-point

Précédemment, la bande cyclable s'arrêtait 10 m avant le rond-point, obligeant les cyclistes à se réintégrer dans la circulation avant de s'insérer dans le rond-point. La bordure a été rappée. La bande cyclable arrive maintenant directement sur le rond-point et permet de s'insérer très naturellement. Comme on arrive en avant et à droite des voitures, on bénéficie de la priorité que les automobilistes laissent très naturellement.

Comme on peut le voir sur la photo, des semelles plastiques protègent la bande cyclable et même le poteau a été mis évidence avec des scotch rouges.

Belle réalisation.

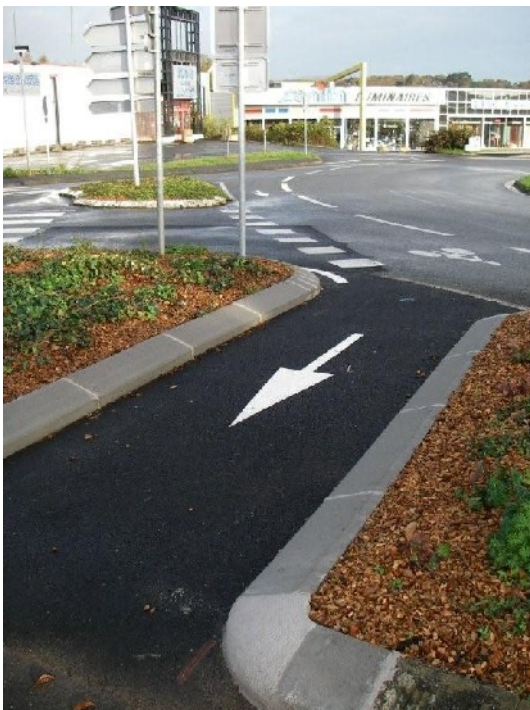
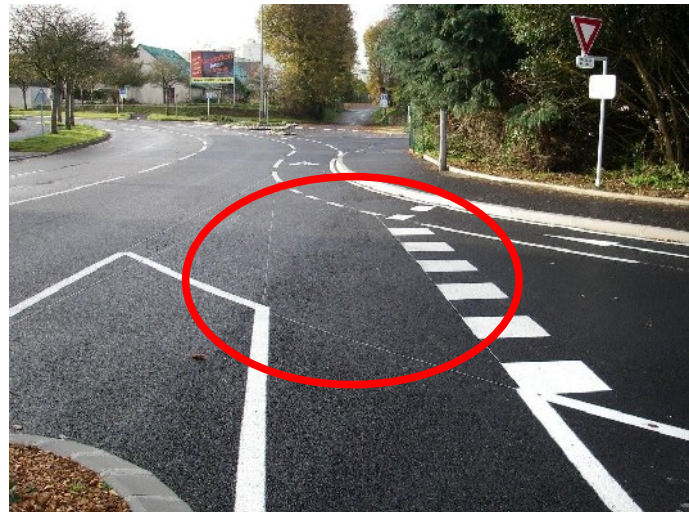
Sortie du rond-point vers la rue Charles Gerhardt

Les deux photos ci-dessus sont prises du même endroit. La première, prise vers l'arrière, pour illustrer la sortie du rond-point qui est dédiée aux cyclistes et très naturelle. La seconde photo, prise vers l'avant, illustre la traversée du « by-pass » emprunté par les voitures montant de la rue de Tréguier et tournant à droite.

Bien que la visibilité soit claire, il serait bon d'ajouter un damier vert ou une figurine de vélo pour bien indiquer aux automobilistes qu'ils s'apprêtent à couper une voie vélo prioritaire.

- Quand on arrive du rond-point St-Marc et qu'on s'engage vers la rue Gerhardt, il manque une figurine ou un damier vert pour la traversée de la bretelle permettant aux voitures de passer de la rue de Tréguier à la rue Gerhardt sans passer par le rond-point.

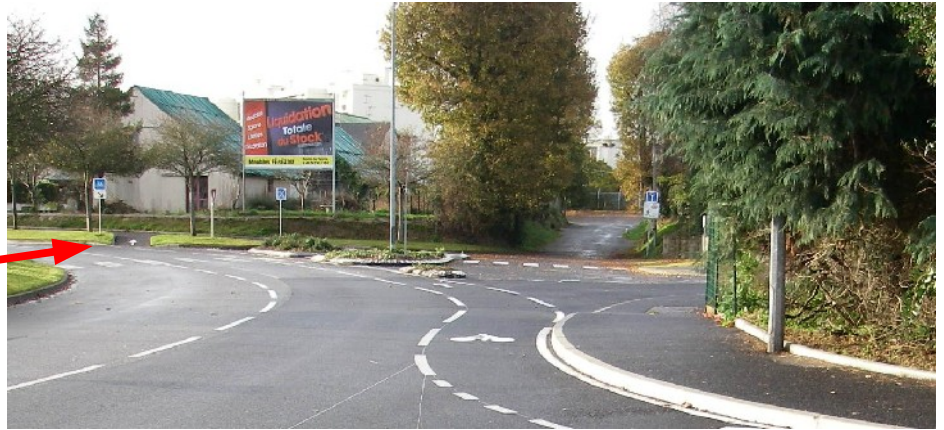
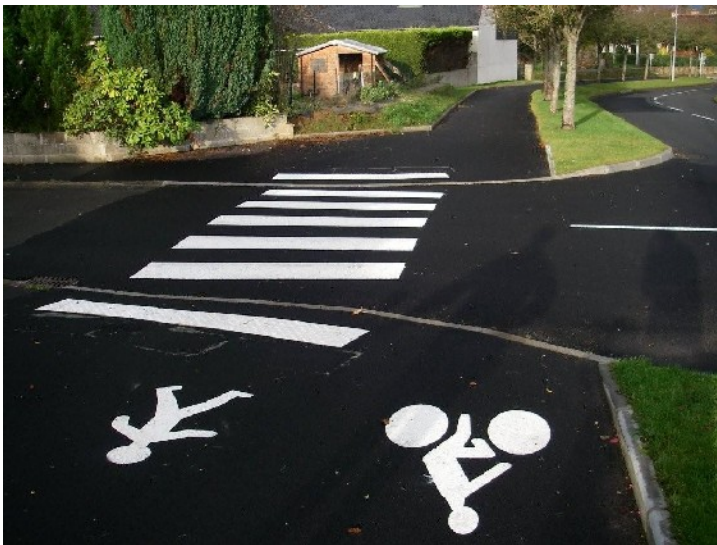
Rue Charles Gerhardt

Venant du rond-point St-Marc, on traverse d'abord la jonction des rues de Pen ar Pave et an Hent Houarn. Rien à dire. Le passage de la bande cyclable est très nettement indiqué sur le sol.

Ensuite la bande se transforme en une large piste cyclable séparée de la route par une bonne bordure de gazon et des arbres.

La rue Gerhardt traverse ensuite deux petites impasses. La traversée des vélos est protégée par la présence du passage piéton, mais il serait bien d'ajouter un damier vert ou bien des traits discontinus blancs de chaque côté avec une figurine ; de façon à bien marquer le passage des vélos.

- De manière générale, mettre des damiers ou figurines au niveau de toutes les traversées de routes, comme tout au long du boulevard Lafayette, par exemple.

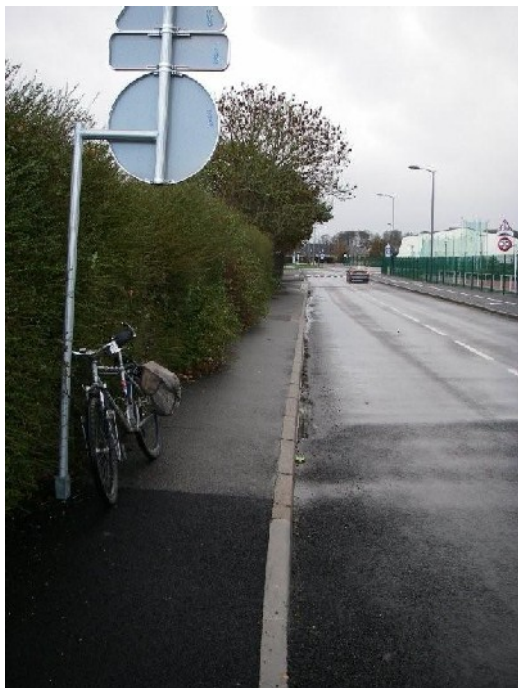
Rue des Cordiers, en allant vers le lycée

En arrivant de la rue Gerhardt, on tourne à droite sur la piste qui se prolonge sur le trottoir dans la rue des Cordiers.

La piste s'interrompt alors sur les derniers 100 m juste avant d'arriver à l'ancienne piscine. Le trottoir n'est pas assez large et les cyclistes doivent passer sur la route.

Quelle est la raison pour laquelle cette portion n'est pas réalisée ? Manque d'emprise ? Attente des travaux qui seront réalisés pour la résidence « Léonard de Vinci », en bordure de ce trottoir ?

- Pourquoi reste-ils 100 m non aménagés rue des Cordiers, sur le trottoir opposé au stade, juste avant l'ancienne piscine, là où est prévu la construction de l'immeuble « Léonard de Vinci » ?

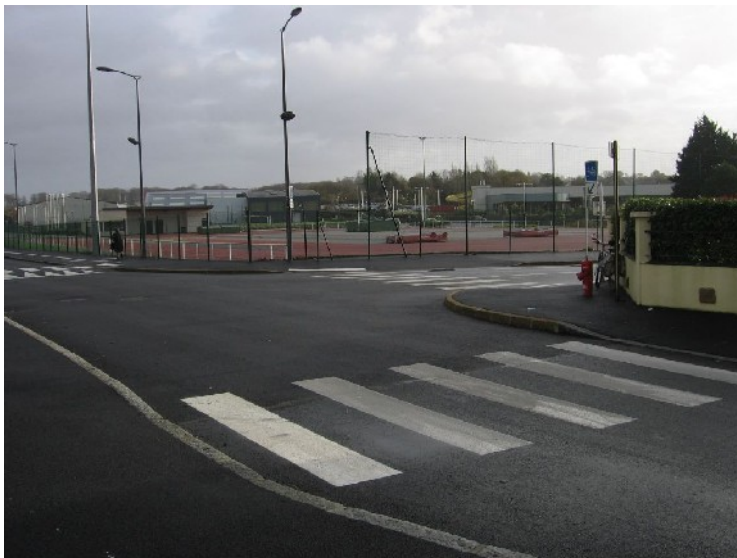
Du lycée, en remontant la rue des Cordiers

Pour repartir du lycée et remonter la rue des Cordiers, la circulation des cyclistes n'est pas très claire. La rue des Cordiers est très étroite à cet endroit et la sécurité est donc bonne, mais il n'est pas évident de voir par où doivent passer les vélos ...

Par le trottoir ? En remontant le bout de rue en sens inverse ?

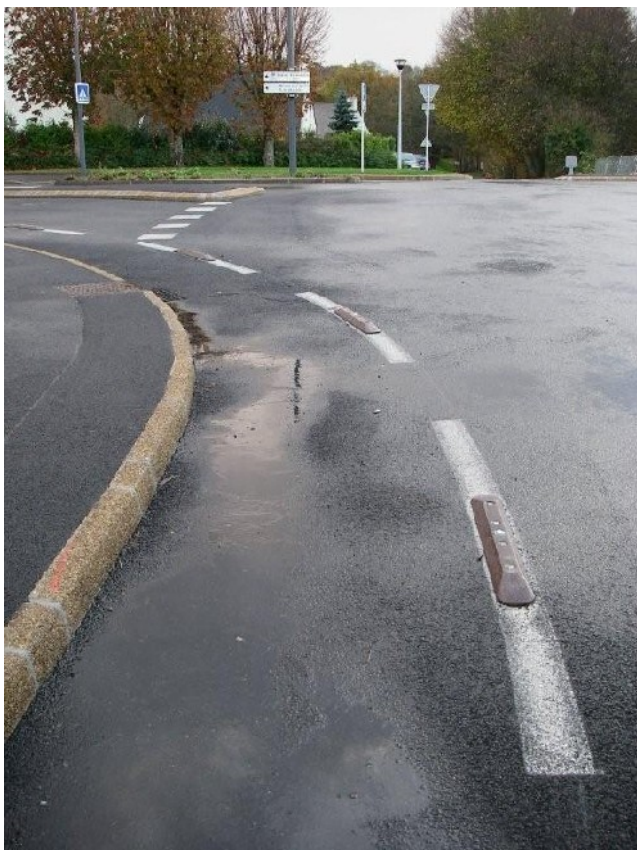
Semelles en plastique marron

Cette photo a été prise au niveau du petit rond-point à l'intersection de la rue Jacques Cartier et de l'avenue Park Nevez.

Comme en plusieurs endroits, le passage des cyclistes est protégé par des semelles plastiques boulonnées dans le sol.

C'est plutôt bien, mais la visibilité de ces éléments est assez faible et il y a de quoi faire tomber un vélo (ou même une mobylette ou moto ?).

Est-ce qu'une couleur qui trancherait nettement plus (vert, par exemple) ne serait pas plus appropriée, ou bien carrément des tonnelets en plastique blancs ou verts.

- Les « semelles » plastiques marron (ou même blanches) ne sont pas suffisamment visibles et peuvent être cause de chute.
- Quelques descentes / remontées de trottoir, même si elles ont été rabaissées, sont un peu raides et pourraient être améliorées par une rampe en bitume, comme sur la dernière photo.

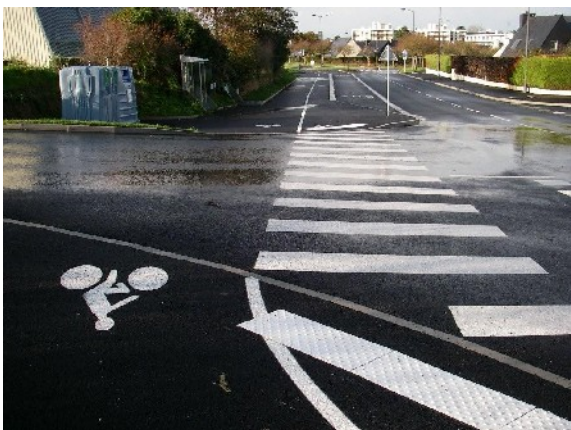
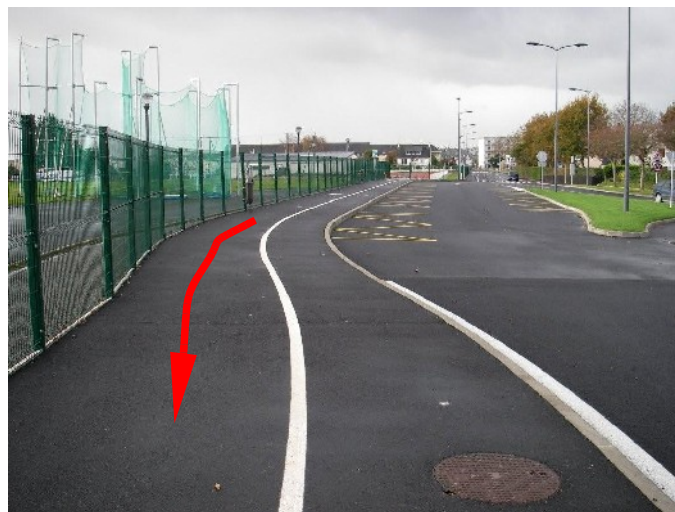
Rue des Cordier, depuis la rue Jacques Cartier et en longeant le stade

Rue Jaques Cartier on a une bande cyclable qui se transforme en piste sur le trottoir le long du stade.

La piste est le long du grillage. Ce choix est motivé par le passage sur le bord de la zone des arrêts de bus : ainsi le flux des vélos ne croise pas le flux des piétons qui vont prendre le bus.

Sur les plans originaux, cette façon de faire nous avait fait pas mal discuter, mais dans la pratique, ça passe très bien.

Sortie de parking, pour laquelle il faudrait aussi marquer le passage des vélos par un damier ou autre procédé.

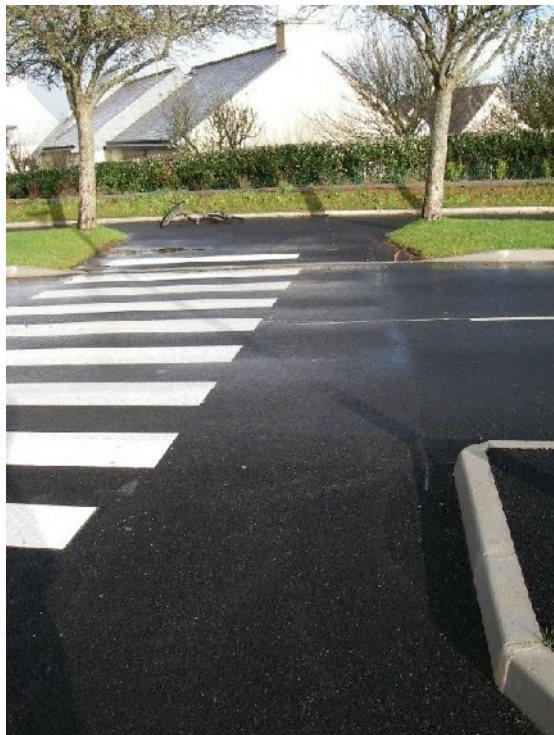
Traversée de la rue des Cordiers

Quand on vient de la rue Gerhardt et qu'on se dirige vers le côté opposé au lycée, il faut traverser la rue des cordiers.

Le passage est clairement là ... mais il manque de visibilité, à la fois pour le signaler au automobilistes, et aussi pour les vélos !

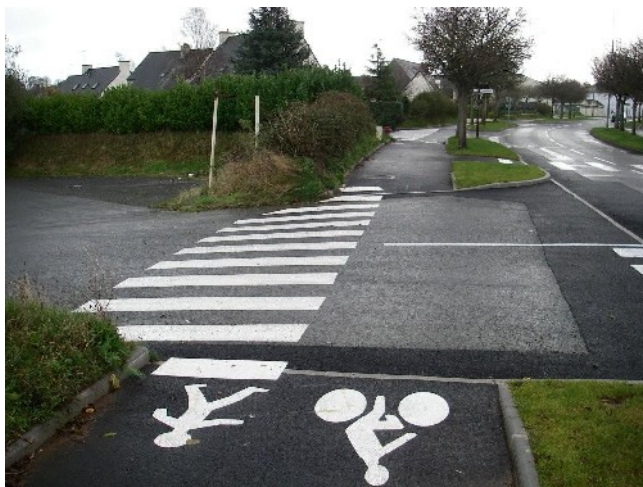
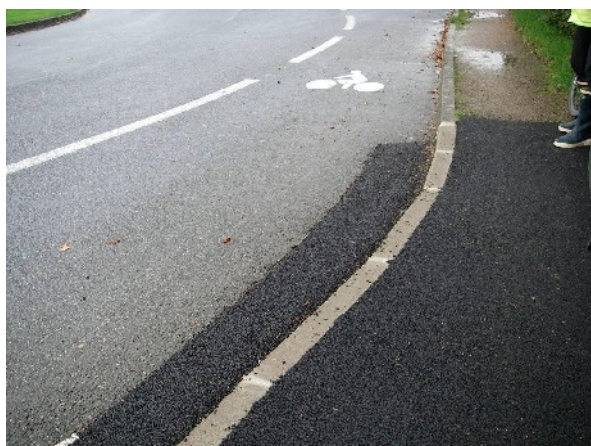
Rue Gerhard, en retournant vers le rond-point St-Marc

Encore un exemple où la traversée de la piste cyclable n'est pas suffisamment indiquée. On peut voir que piétons et vélos peuvent se partager le trottoir sans problème, la largeur est suffisante.

Sur la photo ci-dessus, comme sur celle ci-contre, à l'arrivée sur le rond-point St Marc, on voit que le passage trottoir – chaussée a été très bien traité par les services techniques : seuil abaissé et goudron de chaque côté. Nickel. Et nous avons pu constater lors de cette matinée pluvieuse qu'il n'y avait pas de problèmes de création de flaques.
